# Asbestinventarisatetest

Oude Watertorenstraat 19, 3930 Hamont-Achel

Attestnummer : 20260519-000039.003

**Asbestveilig** (maar mogelijk niet asbestvrij)

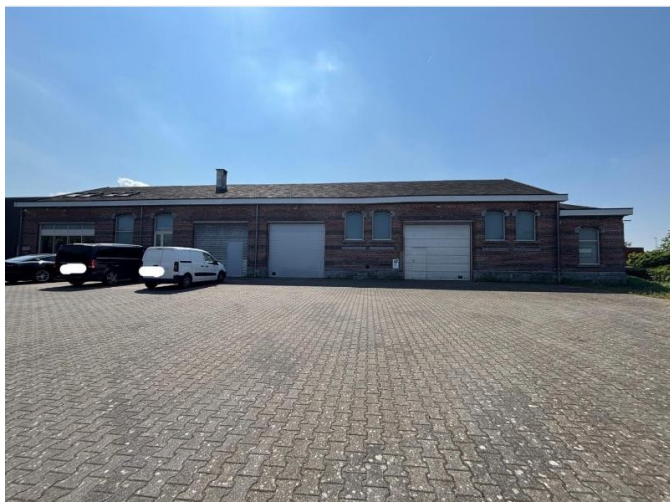
*Situeringfoto*

**Reden:** Het te onderzoeken materiaal situeert zich hoger dan 3,50 m te rekenen vanaf een veilige ondergrond

**Uitleg van de asbestdeskundige:** Aan de buitenzijde van de schouw zijn er geen asbestverdachte materialen op te merken.

De schouw bevat binnenin mogelijk een asbestverdachte cement rookgaskanaal, asbestverdachte afsmeerlagen, asbestverdachte cementplaten. Laat dit onderzoeken bij eventuele werken.

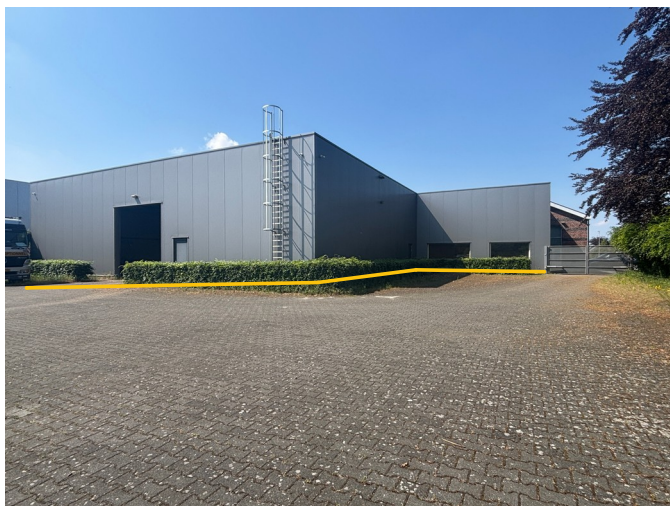
*Situeringfoto*

**Bouwjaar:** 2008

*Constructies gebouwd vanaf 2001 moeten niet onderzocht worden*

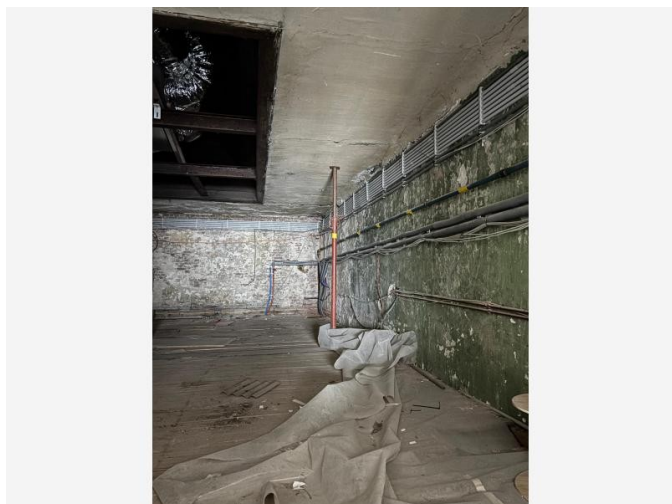
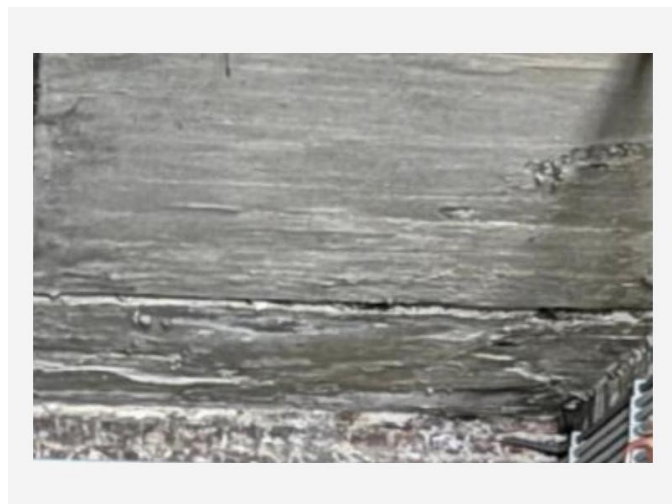
Geen asbest

#	Type	Referentie	Resultaat
5.1	Mengmonster	9400930	Geen asbest

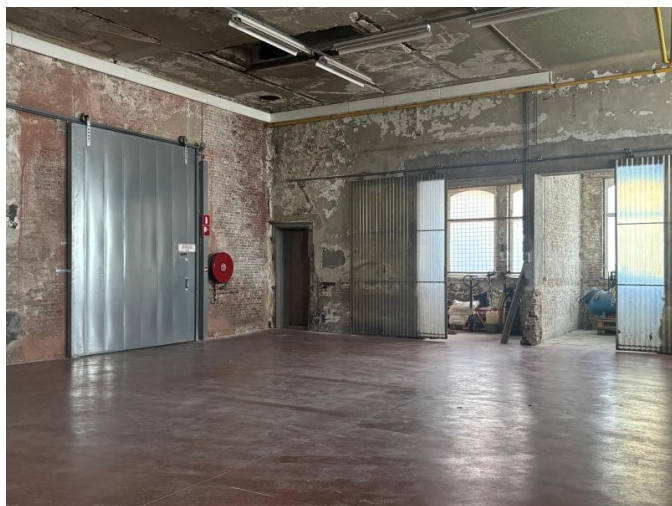
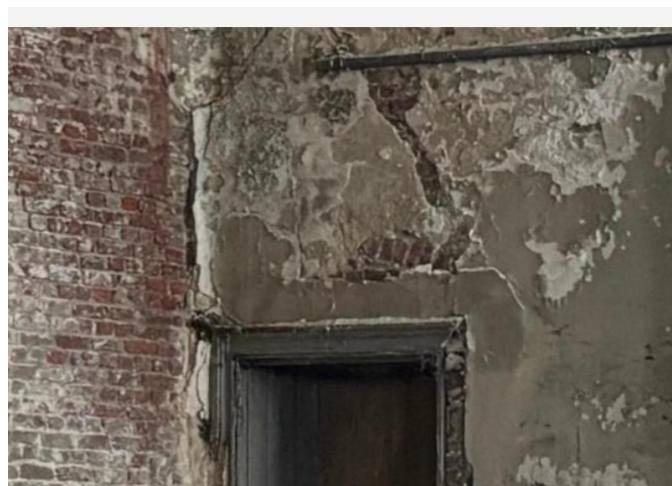
Geen asbest

#	Type	Referentie	Resultaat
6.1	Mengmonster	9391947	Geen asbest

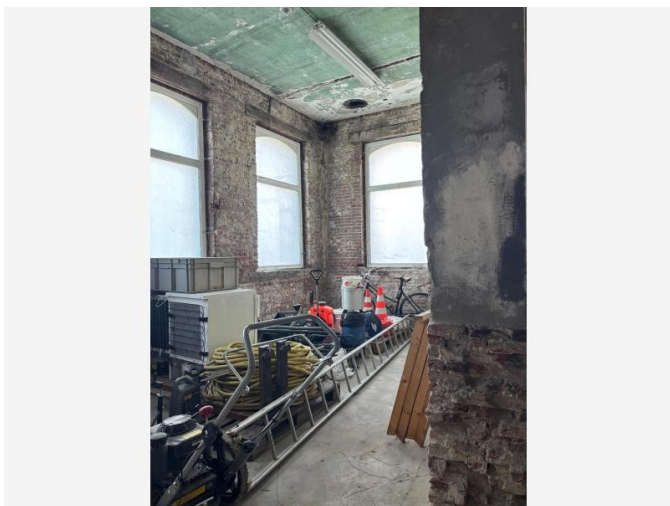
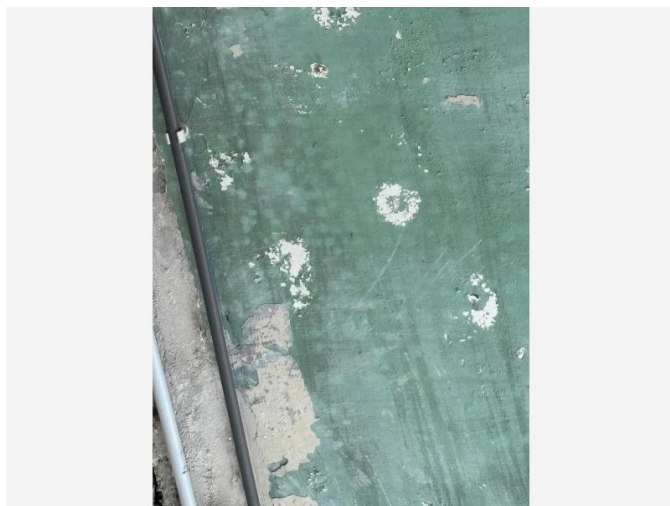
Geen asbest

#	Type	Referentie	Resultaat
7.1	Mengmonster	9391949	Geen asbest

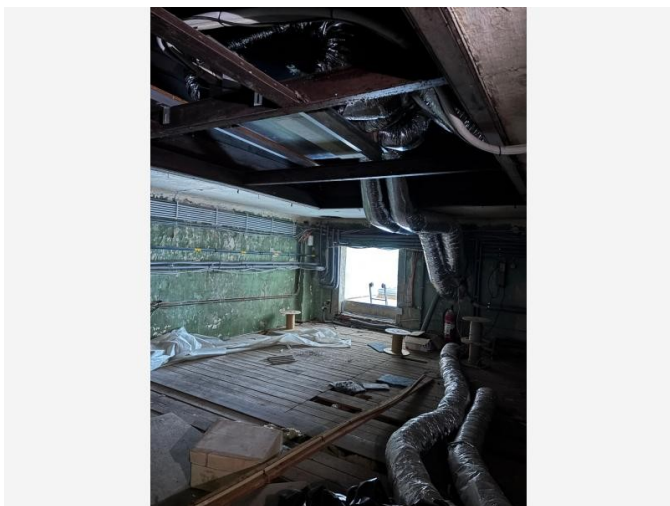
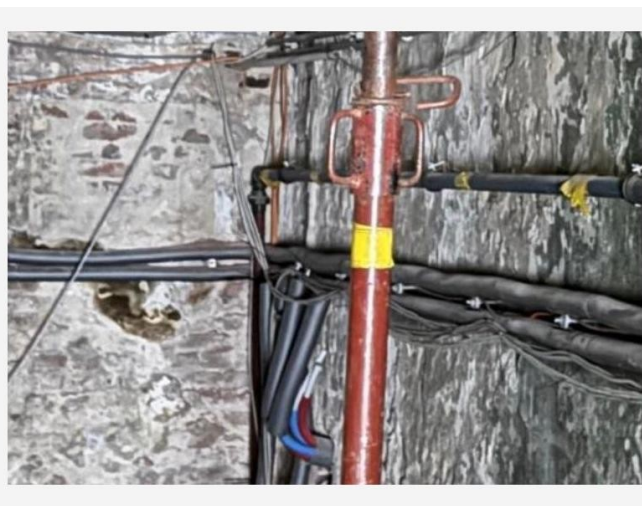
Geen asbest

#	Type	Referentie	Resultaat
8.1	Mengmonster	9400929	Geen asbest

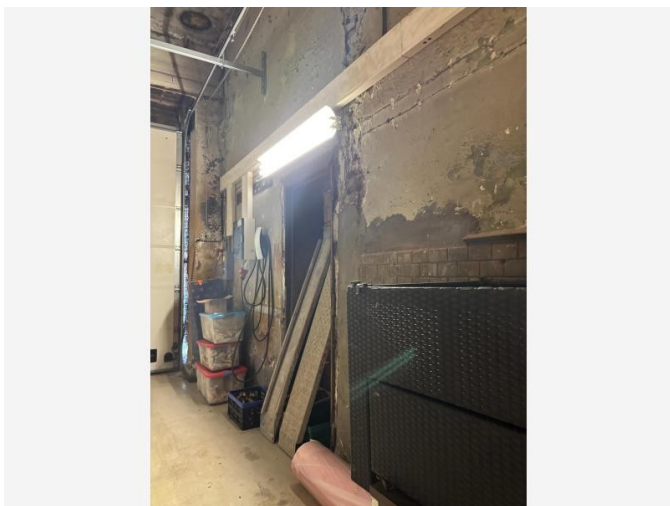
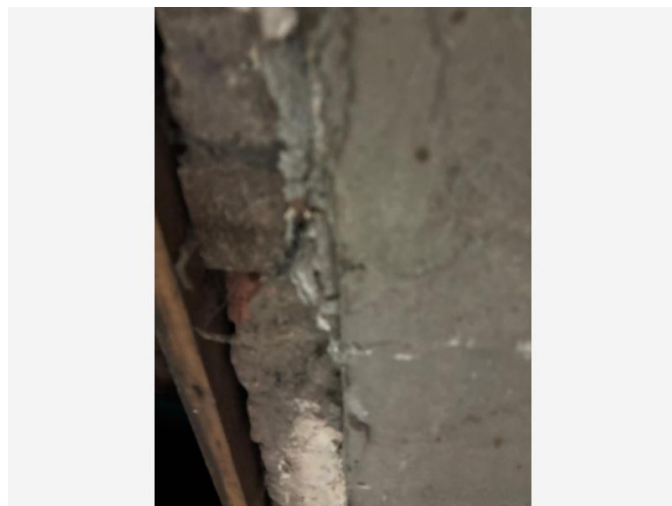
Geen asbest

#	Type	Referentie	Resultaat
9.1	Mengmonster	9391948	Geen asbest

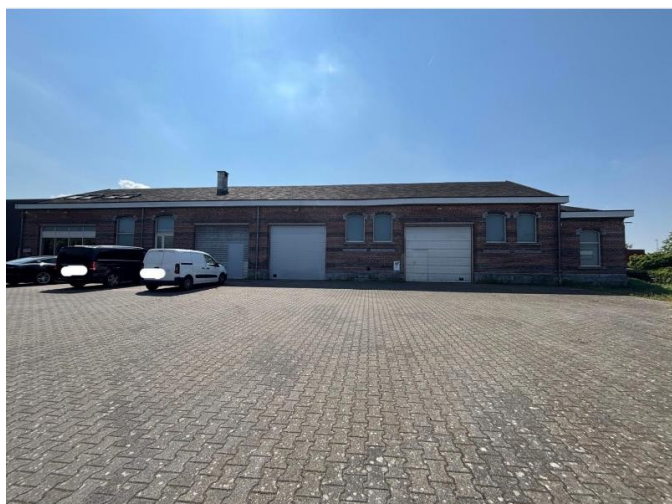
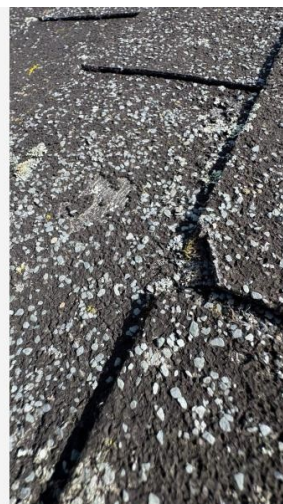
## Fiche 10: Dak bestaande uit bitumineuze shingles

Geen asbest

#	Type	Referentie	Resultaat
10.1	Puntmonster	9425802	Geen asbest

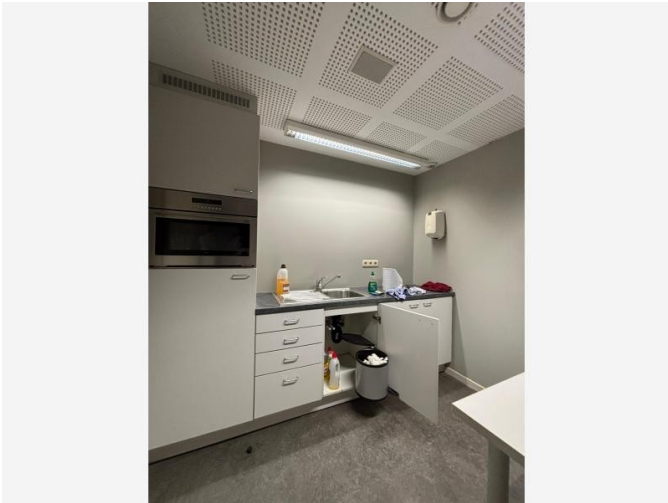
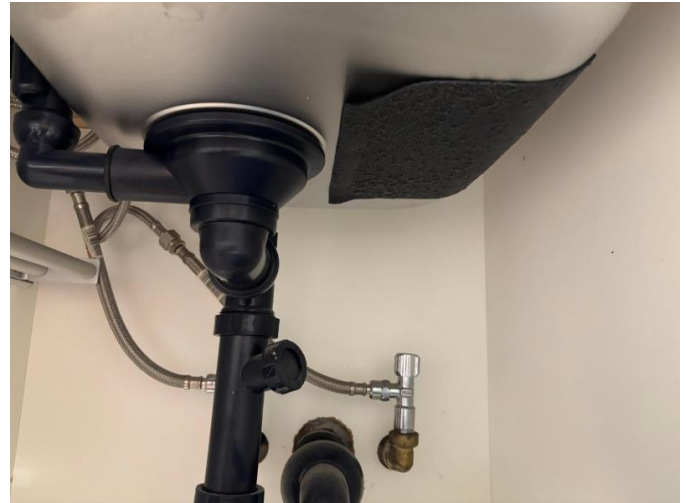
Geen asbest

#	Type	Referentie	Resultaat
11.1	Puntmonster	9391950	Geen asbest

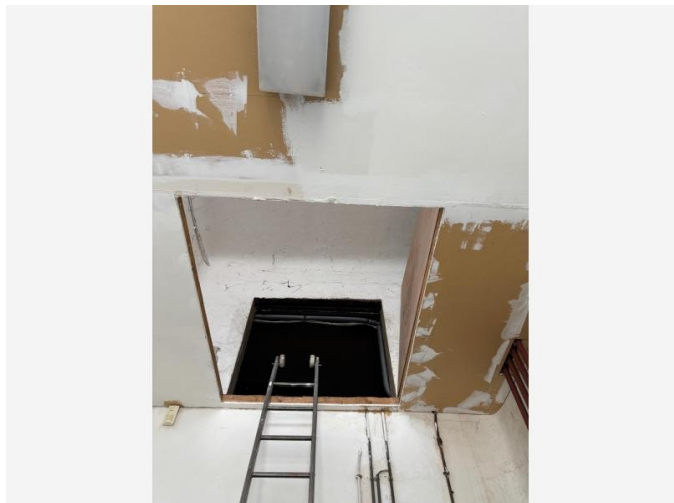
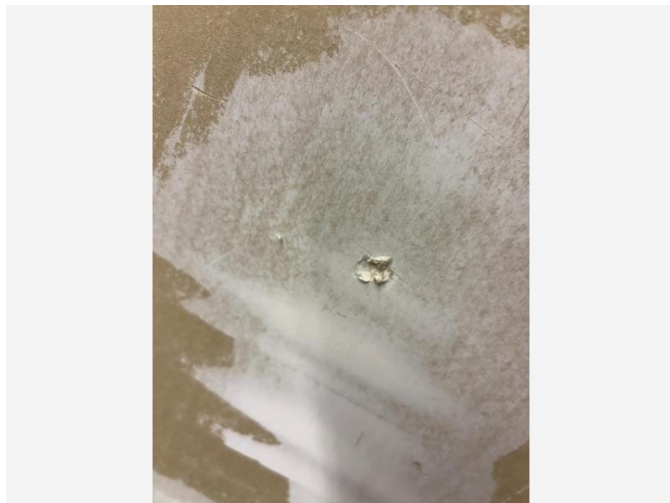
# Fiche 12: Afsmeerlagen gipskartonplaten wanden en plafond

Geen asbest

#	Type	Referentie	Resultaat
12.1	Mengmonster	9393419	Geen asbest

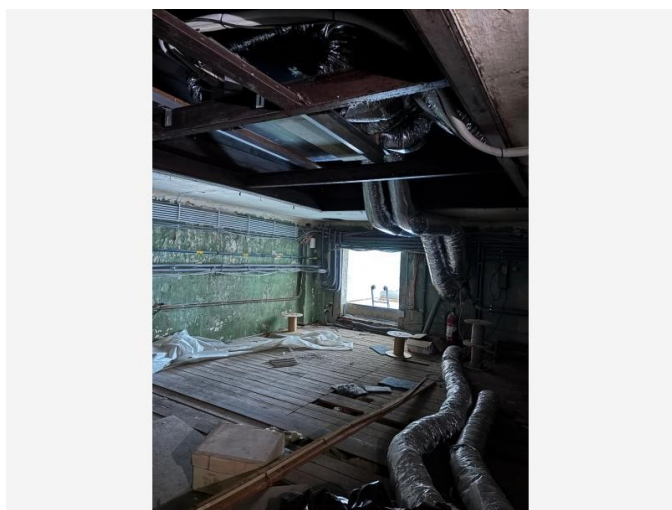
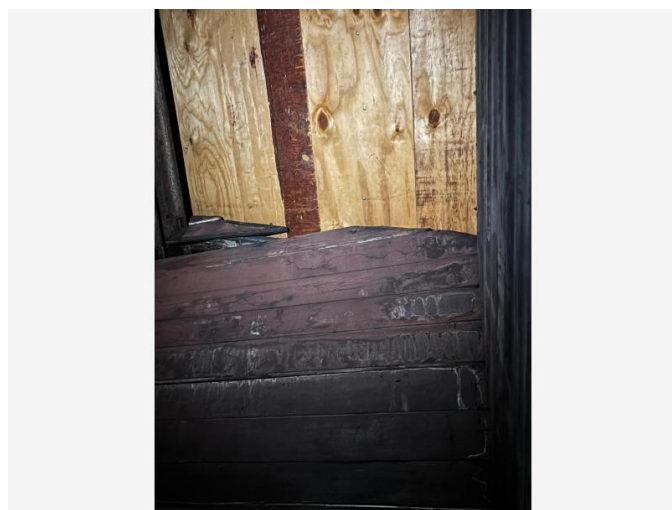
### Fiche 13: Geen asbestverdacht onderdak aangetroffen

Beschrijving	Notitie	Terug te vinden op plannen
Fiche 13: Geen asbestverdacht onderdak aangetroffen	Vanaf de zolderruimte werd geen asbestverdacht onderdak aangetroffen. Dit betekent niet dat er geen onderdak aanwezig kan zijn op plaatsen die niet gecontroleerd werden. Bij werken, laat een eventueel aangetroffen onderdak controleren op aanwezigheid van asbest.	Plan 1.10: Plan voor uitsluitingen
Fiche 14: Leidingisolatie (niet verdacht)	De leidingisolatie is niet-asbestverdacht.	Plan 1.7: Plan van de zolderruimte
Fiche 15: 2 CV-ketels (niet verdacht)	De CV-ketel (dichtingen, isolerend materiaal) is niet asbestverdacht.	Plan 1.3: Plan van het gelijkvloers
Fiche 16: Roofing dak (2024)	Het achterste gedeelte van het dak is voorzien van een nieuwe roofinglaag.  Factuur aanwezig in de bijlage.	Plan 1.9: Plan van het dak
Fiche 17: Kit aan de ramen en deuren	De kit aan de ramen en deuren is niet asbestverdacht.	Plan 1.5: Plan van het gelijkvloers

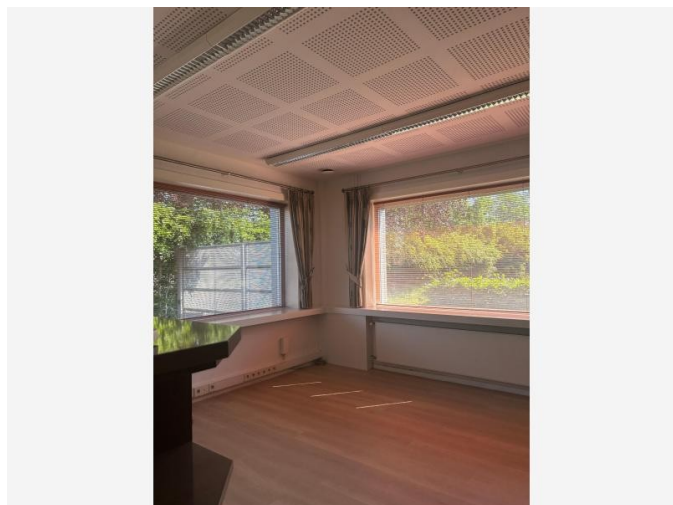
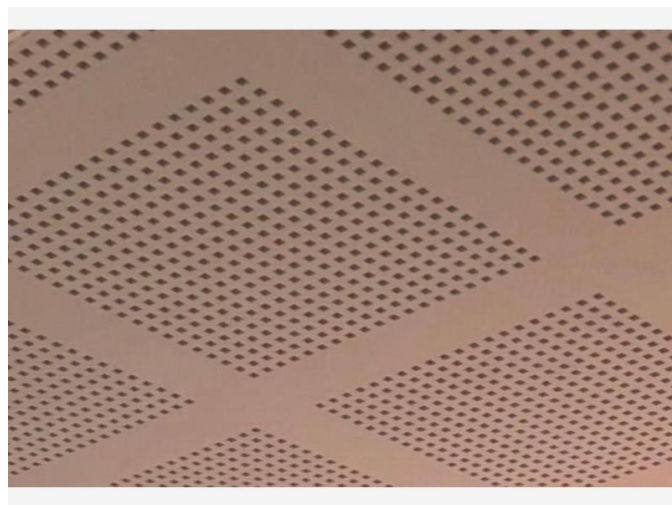
### Fiche 18: Pleisterwerk aan het plafond (niet waarneembaar)

Beschrijving	Notitie	Terug te vinden op plannen
Fiche 18: Pleisterwerk aan het plafond (niet waarneembaar)	Er is geen pleisterwerk waarneembaar op volgende locaties:  in een natte ruimte, badkamer en de keuken  de leefruimte  de traphal  in een individuele ruimte	Plan 1.1: Plan van het gelijkvloers
