# Asbestinventarisatetest

Oude Watertorenstraat 19, 3930 Hamont-Achel

Attestnummer : 20260519-000039.003

**Asbestveilig** (maar mogelijk niet asbestvrij)

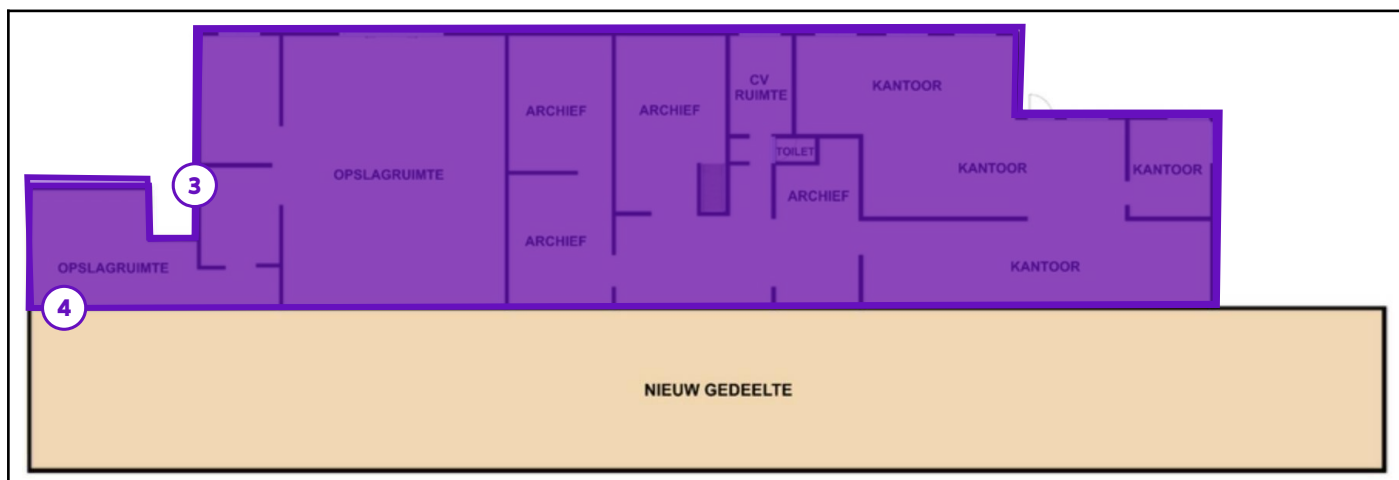
## Plan 1.4: Plan van het gelijkvloers

Beschrijving	Type	Actie
3. Onderliggende vloeren, tegels - lijm (vloeren, wanden en plinten)	Advies	-
4. Leiding-, ventilatie-, wacht- en/of afvoerbuizen	Advies	-

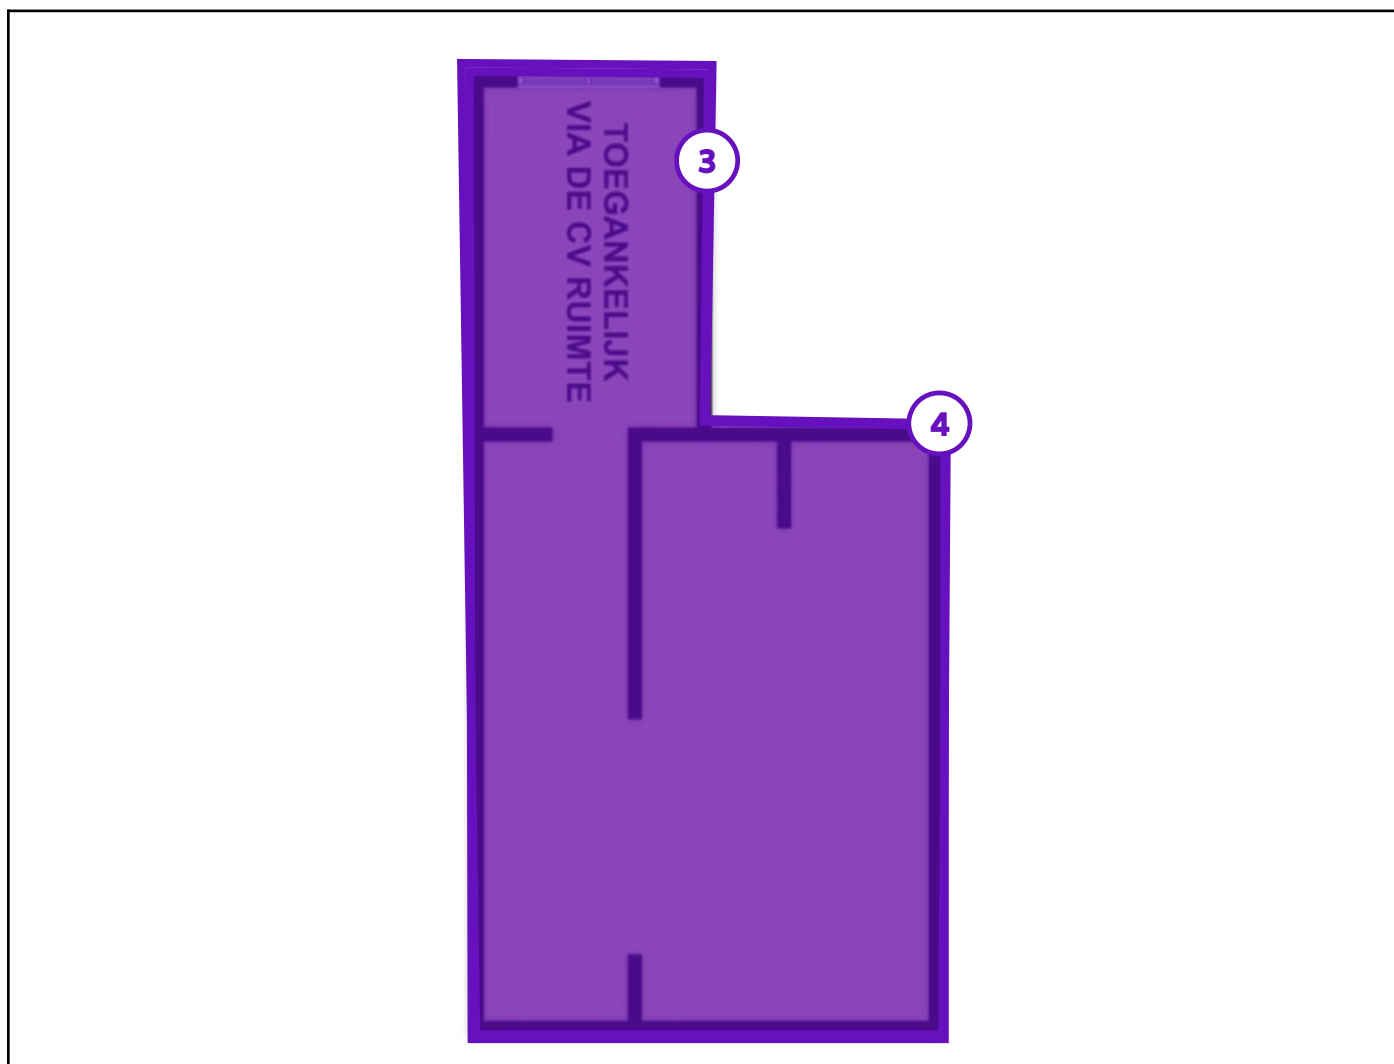
## Plan 1.8: Plan van de zolderruimte

Beschrijving	Type	Actie
3. Onderliggende vloeren, tegels - lijm (vloeren, wanden en plinten)	Advies	-
4. Leiding-, verluchting-, wacht- en/of afvoerbuizen	Advies	-

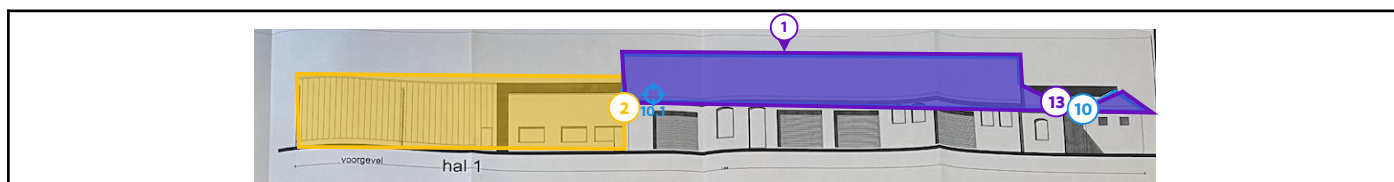
## Plan 1.10: Plan voor uitsluitingen

Beschrijving	Type	Actie
1. Schouw binnenzijde	Beperking	-
2. Bedrijfshal - aan het hoofdgebouw	Uitsluiting	-
10. Dak bestaande uit bitumineuze shingles	Geen asbest	-
10.1 Code: 9425802	Puntmonster	-
13. Geen asbestverdacht onderdak aangetroffen	Overige ruimte of materiaal	-

**Reden:** Het te onderzoeken materiaal situeert zich hoger dan 3,50 m te rekenen vanaf een veilige ondergrond

**Uitleg van de asbestdeskundige:** Aan de buitenzijde van de schouw zijn er geen asbestverdachte materialen op te merken.

De schouw bevat binnenin mogelijk een asbestverdachte cement rookgaskanaal, asbestverdachte afsmeerlagen, asbestverdachte cementplaten. Laat dit onderzoeken bij eventuele werken.

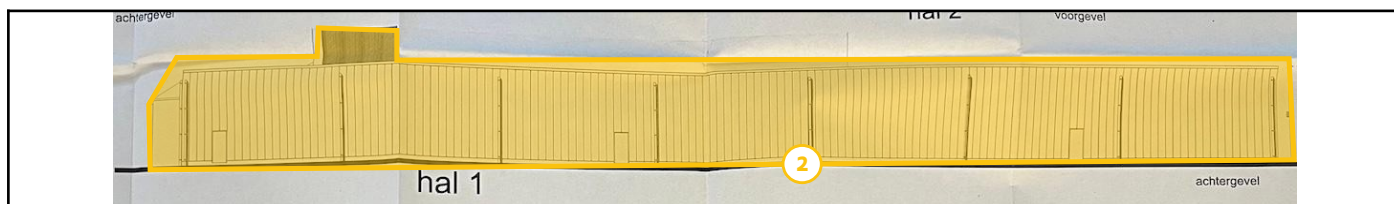
## Plan 1.12: Plan voor uitsluitingen

Beschrijving	Type	Actie
2. Bedrijfshal - aan het hoofdgebouw	Uitsluiting	-

**Bouwjaar:** 2008

*Constructies gebouwd vanaf 2001 moeten niet onderzocht worden*
